# ENERGIMÆRKNINGSRAPPORT

ENERGIMÆRKE OG FORSLAG TIL ENERGIFORBEDRINGER

Kertinge Bygade 1  
5300 Kerteminde

Energimærkningsnummer  
311827727

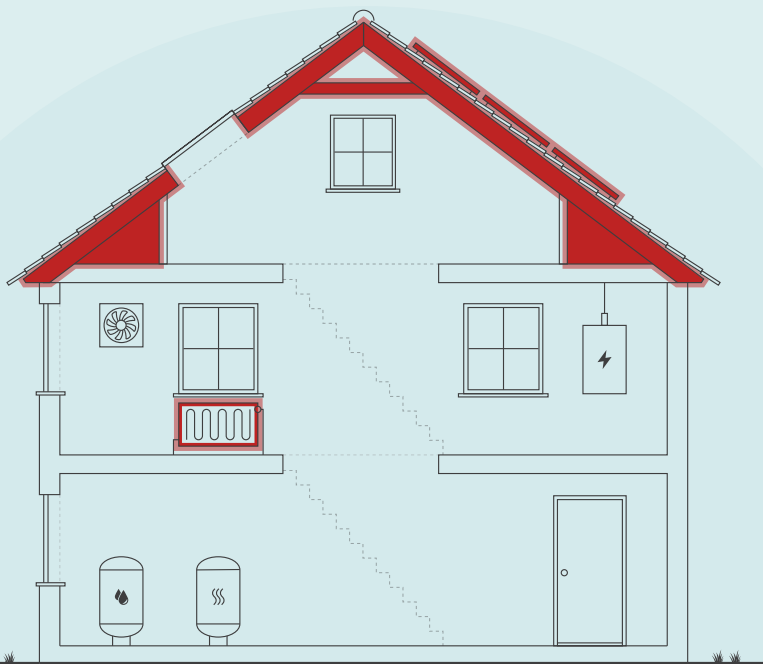
Skitsen illustrerer en generisk bygning, baseret på bygningens karaktertræk. Ikonforklaring kan ses under afsnittet IKONFORKLARING.

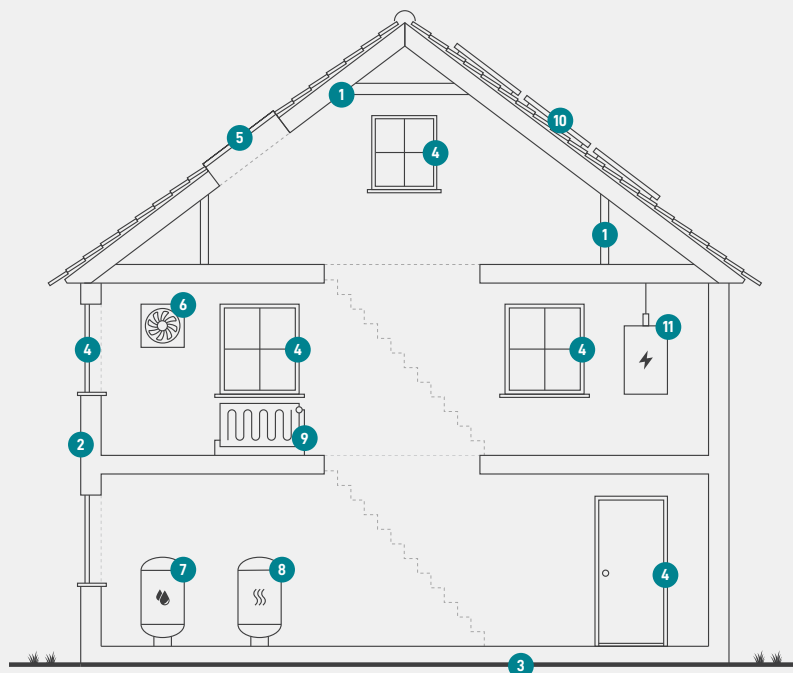
En bygning består af mange dele, der har betydning for bygningens energibehov. Figuren herunder giver en forklaring af de væsentligste dele på tværs af konstruktioner og installationer.
